**SNPTEE
SEMINÁRIO NACIONAL
DE PRODUÇÃO E
TRANSMISSÃO DE
ENERGIA ELÉTRICA**

**GRUPO III
LINHAS DE TRANSMISSÃO - GLT**

**CABO ÓPTICO AUTO – SUSTENTADO(ADSS) UTILIZADO EM LINHA DE TRANSMISSÃO DE
EXTRA ALTA TENSÃO - EXPERIÊNCIA DE FURNAS**

Este trabalho descreve a experiência de FURNAS na instalação de cabo óptico dielétrico auto-sustentado (ADSS – All Dielectric Self Supporting) em uma LT de EAT, apresentando os resultados de ensaios, os tipos de ferragens e acessórios utilizados, o método de instalação empregado, os problemas ocorridos durante a instalação e os estudos de campo elétrico.

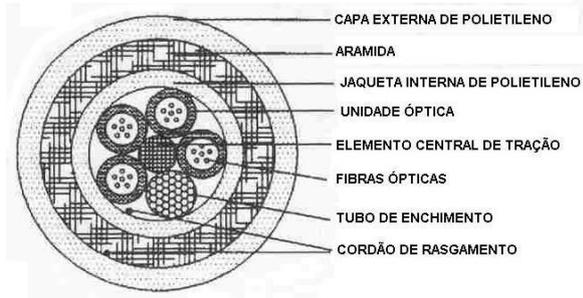
Sobre este conjunto é aplicada uma capa interna de polietileno e sobre esta o elemento de tração, o qual é composto de filamentos de aramida, material que apresenta alta resistência à tração, baixa fluência, coeficiente de expansão linear próximo de zero e baixo peso específico.

Externamente a todos esses elementos é aplicado um revestimento de polietileno.

FIGURA 1 – Cabo ADSS

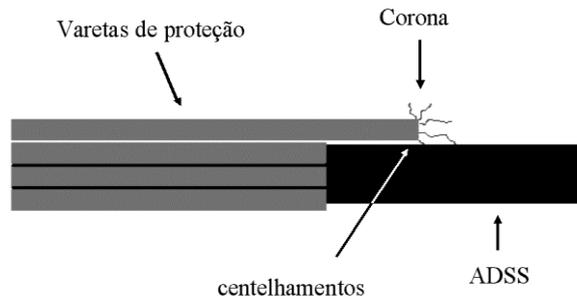
Quando o campo elétrico na ponta das varetas de proteção atinge valores acima de 20 kV/cm há a ocorrência do corona, que é uma disrupção parcial do ar. A intensificação do campo elétrico nas pontas das varetas de proteção conjugada com a poluição na superfície do cabo também provoca a ocorrência de microcentelhamentos entre as varetas e a capa do cabo (Figura 3). A instalação irregular das varetas de proteção faz com que o problema se agrave.

Figura 3 – Ocorrência de corona e microcentelhamentos próximos às extremidades das varetas de proteção [3].

O corona ocorrendo próximo à capa do cabo ADSS danifica a mesma. Também os microcentelhamentos danificam a capa do cabo.

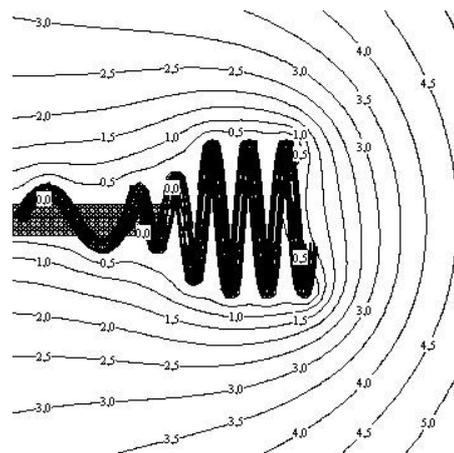
Uma forma de se obter tal redução é através da instalação do Corona Coil (Figura 4). Este dispositivo, como mostra a Figura 5, reduz significativamente o nível de campo elétrico próximo às pontas das varetas de proteção (na parte interna do Corona Coil).

FIGURA 5 - Curvas equipotenciais (em kV) obtidas via simulação em computador. Geometria aproximada, utilizada apenas para ilustração da forma de atuação do Corona Coil.

A redução do campo elétrico é da ordem de 6 vezes em relação ao valor do campo elétrico pré-existente [3].

Deve-se observar que o Corona Coil reduz o campo elétrico, mas o valor final do campo elétrico nas pontas das varetas de proteção dependerá do campo elétrico existente antes da instalação do mesmo.

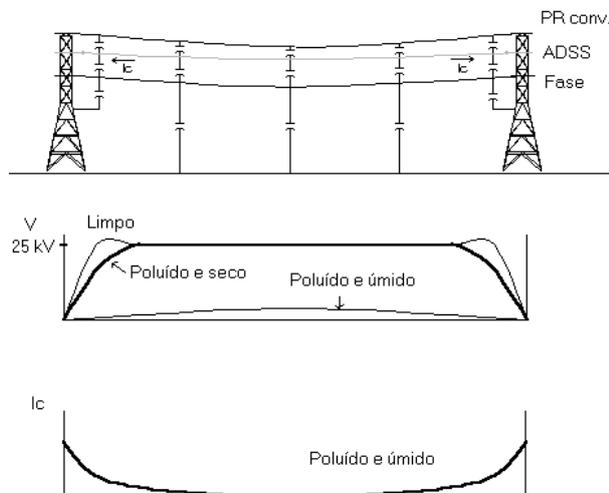
A resistência elétrica superficial da capa do cabo ADSS, longitudinalmente ao mesmo, é bastante elevada quando o cabo está limpo. Com a poluição e umidade esta resistência diminui consideravelmente. Como o cabo ADSS está acoplado capacitivamente com a linha de transmissão e tem as extremidades de cada vão aterradas (em termos elétricos), via conjunto de fixação nas torres, correntes elétricas circularão pelo cabo, como é mostrado na Figura 6. Quanto maior a poluição e a umidade, menor será esta resistência e maiores serão as correntes que circularão.

FIGURA 6 - Tensão e corrente no cabo ADSS em um vão da LT [4,6].

A resistência longitudinal do cabo ADSS, quando poluído e úmido, varia de 100 k Ω /m a 10 M Ω /m. A corrente máxima no cabo ADSS, nestas mesmas condições, varia de 0,5 mA a 5 mA (quanto maior a resistência longitudinal menor é a corrente circulante).

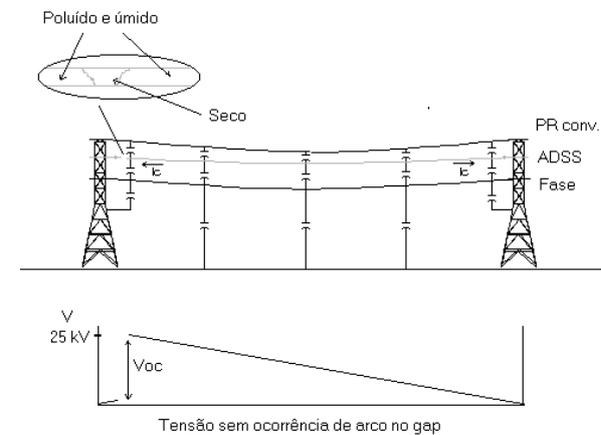
seca) é imposta uma tensão (Figura 7) que é função de parâmetros tais como:

FIGURA 7 - Tensão e corrente no cabo ADSS em um vão da LT após a formação de uma banda seca (gap).

Caso a tensão na banda seca formada exceda um valor da ordem de 5 kV, ocorrerá um centelhamento entre as extremidades da mesma.

O efeito térmico do arco se estende ao longo da banda seca. A manutenção deste arco depende das condições atmosféricas e seu efeito contínuo pode deteriorar a capa do cabo por erosão do material dielétrico ou por trilhamento, que são caminhos parcialmente condutores, formados pela deterioração do material dielétrico.

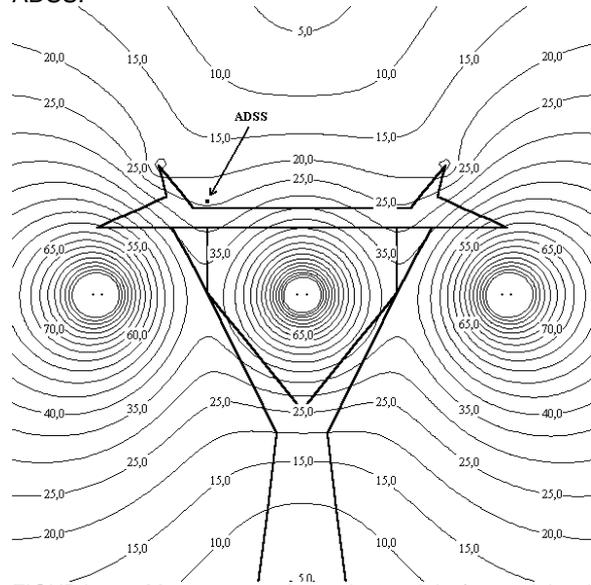
As Figuras 9 e 10 apresentam o mapeamento de equipotenciais (potenciais não perturbados pela presença das torres) e a posição do cabo ADSS nas torres tipo A e BT, respectivamente. Na torre tipo A foi instalada uma mísula para sustentar o cabo ADSS (mísula não mostrada na Figura 9).

FIGURA 9 – Mapeamento de equipotenciais (potenciais não perturbados e em kV) nas proximidades da torre tipo A.

Para as várias torres existentes na LT de 345 kV Pimenta-Barreiro foram realizados mapeamentos como estes para se analisar a melhor posição, em termos de potencial não perturbado, para a instalação do cabo ADSS.

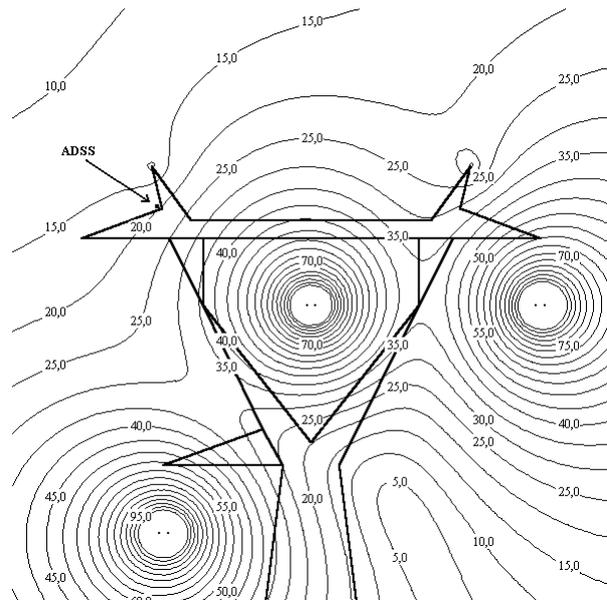
FIGURA 10 – Mapeamento de equipotenciais (potenciais não perturbados e em kV) nas proximidades da torre tipo BT.

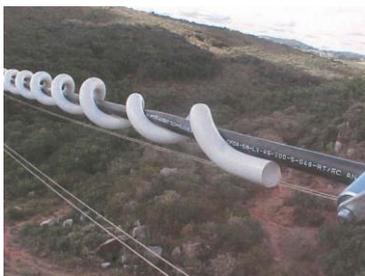
FIGURA 12

Os amortecedores de vibração utilizados são os de impacto (preformados) conforme mostrado na figura 12.

Cuidados especiais devem ser tomados na utilização dos amortecedores de impacto. Em grandes vãos onde são necessários dois ou mais amortecedores nas proximidades da estrutura, não se recomenda a sobreposição dos mesmos devida a imposição de pressão excessiva na capa do cabo ADSS, deformando - a, conforme mostrado nas figuras 13 e 14.

O amortecedor de impacto deve ser utilizado a uma distância de 4,5m dos grampos de ancoragem e suspensão para evitar o arco provocado pela banda seca com conseqüente queima da capa externa do cabo.

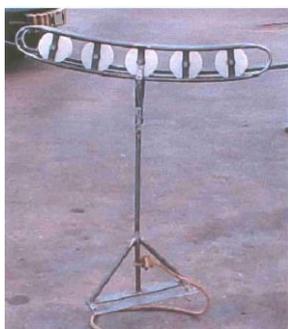
FIGURA 15

Devido a distância (4,5m) em relação à extremidade das varetas preformadas do grampo e a impossibilidade de submeter o cabo ADSS a esforços localizados desenvolveu -se um carrinho (bicicleta) especialmente para ser utilizado neste trabalho, conforme mostrado na figura 15.
